# Peritación para el Consorcio de Compensación de Seguros de daños producidos en bienes de interés cultural por riesgos extraordinarios

**Rosa Gallardo**, TAV Arquitectos

Este artículo trata de explicar de forma breve, a través de la experiencia particular de las autoras y mediante algunos ejemplos, la forma y el fondo del proceso pericial de inmuebles catalogados como BIC (Bien de Interés Cultural) y otros bienes singulares de especial interés, pero sin protección, que en cualquier caso forman parte del patrimonio identitario de una población y que han sufrido daños por un acontecimiento de carácter extraordinario con cobertura por el Consorcio de Compensación de Seguros (CCS).

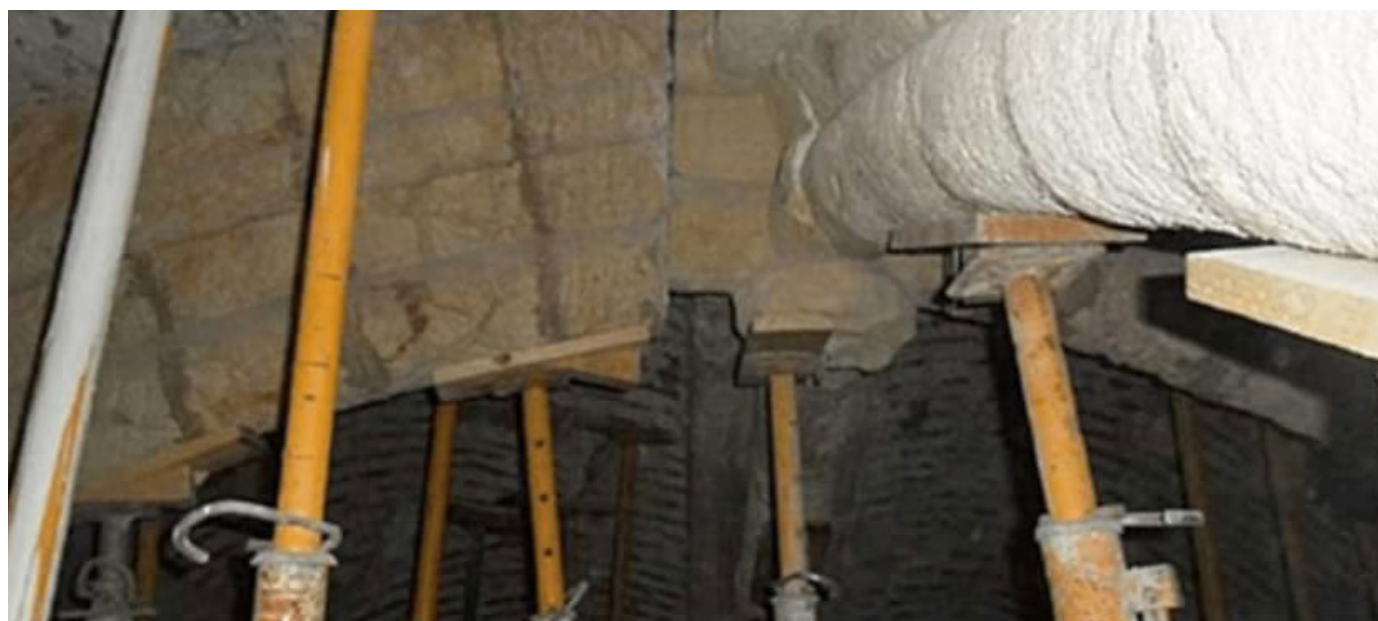
Figura 1<sup>1</sup>. Foto del interior de la Torre del Espolón del Castillo de Lorca, tras el terremoto de 2011.

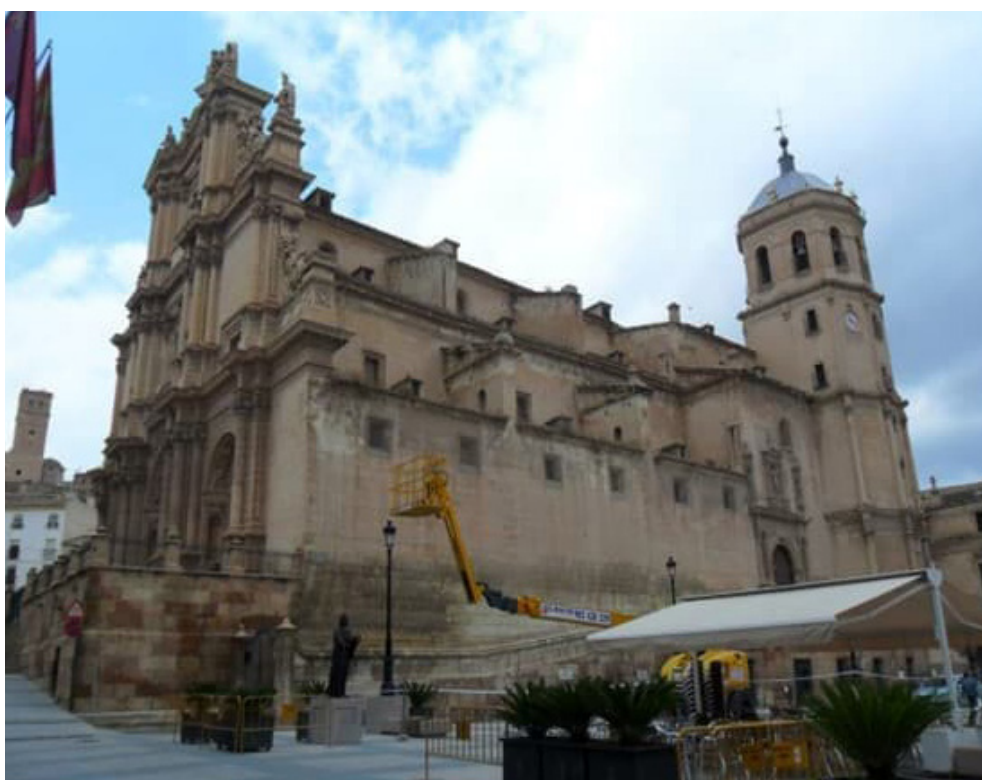
Figura 2. Fotografía de la antigua colegiata de San Patricio. Se ve una de las grúas empleadas en la retirada de elementos en altura con riesgo de caída.

Al tratarse de un BIC con daños severos se intervino en el edificio desde el primer momento. Inicialmente los servicios de emergencia, con la ayuda de grúas, desmontaron todos los elementos con riesgo de caída. La propiedad encargó a un estudio especializado en intervenciones de restauración<sup>5</sup> y rehabilitación sobre el patrimonio histórico artístico la dirección de las actuaciones de emergencia, que estuvieron supervisadas y apoyadas por equipos técnicos de trabajo del Ministerio de Cultura, de la Dirección General de Bellas Artes y Bienes Culturales de la Región de Murcia y del Ayuntamiento de Lorca.

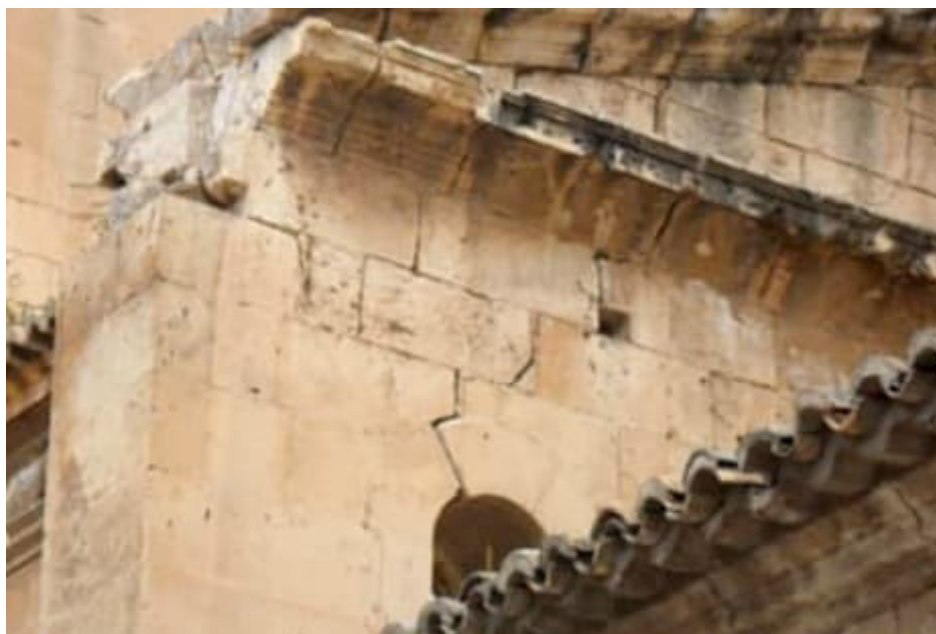
Figura 3. Fotografía de daños observados a simple vista desde el exterior. Caída del pináculo ubicado en extremo del contrafuerte y parte de la cornisa. Grieta sobre arco situado en el paño del propio contrafuerte y descenso de la clave del arco. Se puede observar también vegetación en zona de cubierta que refleja una falta de mantenimiento.

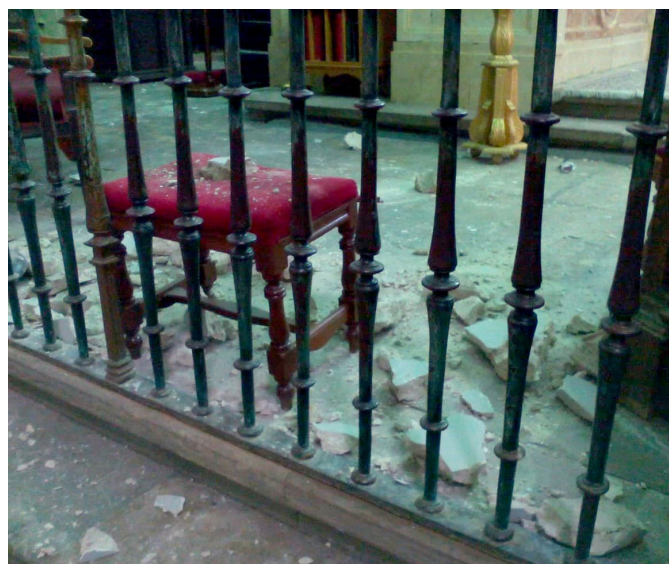
Los daños que se observaron eran coherentes con el siniestro, pero en un primer momento solo se pudieron comprobar de manera parcial ya que, al no contar con medios auxiliares para examinar de cerca las partes altas del interior del edificio, solo eran evidentes los de cierta importancia.

Figura 4. Parroquia de la Encarnación de Santa Fe. Desprendimiento de revestimientos. Se puede observar que son de un espesor mayor, lo que es habitual en estos bienes.

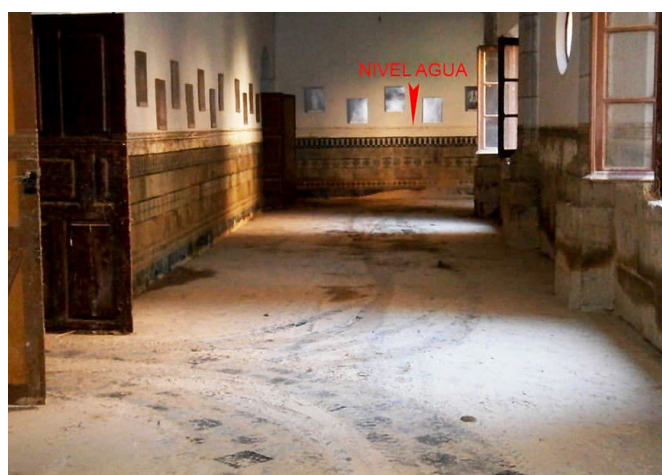
Se dañaron revestimientos verticales (conglomerados tradicionales, zócalos de madera), acabados horizontales (tarima de madera), carpinterías (puertas y ventanas de madera, vidrieras), instalaciones eléctricas, mobiliario (banco, pedestales), mientras que los paramentos y solados, al estar ejecutados en piedra, solo se ensuciaron.

Pero este no fue un evento único, según información extraída del Plan Municipal de Emergencias ante el Riesgo de Inundaciones de Olite de 2020. En el pasado había sufrido varias inundaciones importantes, entre otras las ocurridas en 1353, 1664, 1795 y en 1943, lo que revela la influencia de la localización del riesgo en la producción de este tipo de siniestros.

Figura 5. Convento de San Francisco. Acumulación de lodos en paramentos y solados de piedra y daños en los revestimientos de paredes, pinturas y carpinterías de madera.

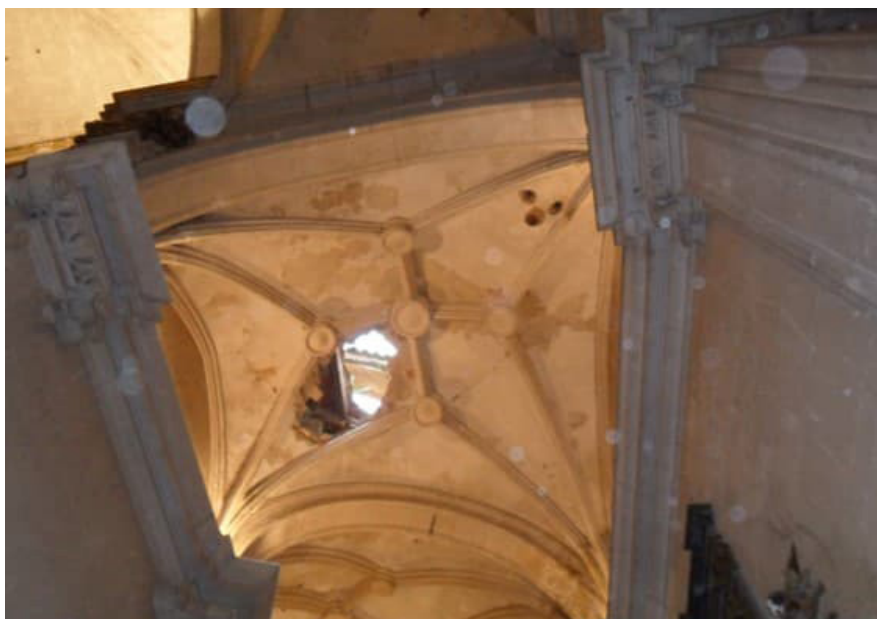
Volviendo a los ejemplos anteriores, San Patricio de Lorca, con intensidad del sismo VII, sufrió daños en elementos estructurales (muros, contrafuertes, bóvedas y cubiertas) y no estructurales como elementos decorativos, que consistieron de forma resumida en: aparición de grietas en las bóvedas y arcos, con formación de descargas en los muros superiores; separación de las bóvedas de los arcos formeros de la girola; grandes grietas en los paramentos exteriores e interiores y en la plementería de bóvedas; caída de la hoja exterior de sillería del muro de la girola; descenso de las claves de casi todos los arcos interiores de los contrafuertes y caída de pináculos, aleros y sillares de la torre, de la parte superior de los contrafuertes y de la girola, que a su vez produjeron agujeros en cubierta y en varias bóvedas. Otros tantos elementos (pináculos, aleros y sillares) quedaron inestables, algunos girados, otros semidesprendidos. La construcción, de estructura de muros de carga por gravedad y refuerzo con contrafuertes, resultó ser suficientemente sólida y con capacidad de deformarse, de tal manera que no se produjo el colapso de ningún sistema estructural.

Figura 6. Antigua colegiata de San Patricio de Lorca. Daños observados a simple vista desde el interior. Agujero en bóveda de doble curvatura.

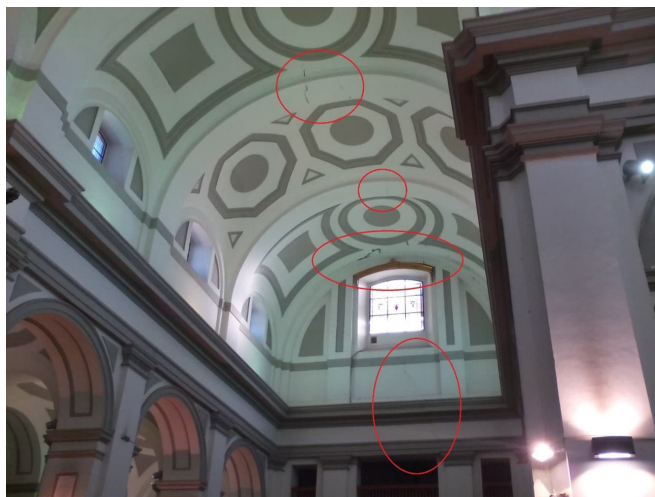
En cambio, en la **parroquia de Santa Fe**, con intensidad máxima V, los daños atribuibles a esta siniestralidad se circunscribieron a fisuras longitudinales en los revestimientos, atravesando bóvedas y cúpulas con una direccionalidad clara, fisuras en recubrimientos en la clave de los arcos, dinteles y muros, fisuras entre arcos formeros y bóvedas, desprendimiento de revocos, caída de molduras en cornisas y desajuste de sillares en dinteles. Fueron muy escasos los puntos en los que quedaron afectados los soportes de ladrillo y piedra.

La localización y distribución de las zonas afectadas, al igual que las descritas en la iglesia de Lorca, marcaban un patrón compatible con un movimiento horizontal. La tipología de las patologías era similar pero de menor gravedad.

Figura 7. Parroquia de la Encarnación de Santa Fe. Fisuras longitudinales en revestimientos de cúpulas, bóvedas, arcos y paramentos verticales.

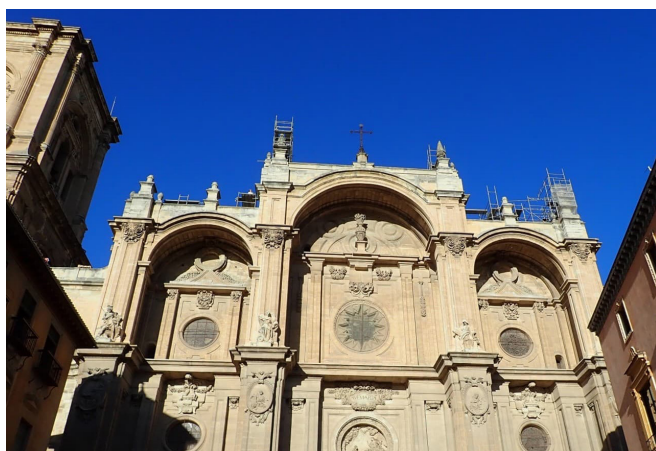
Veamos otro ejemplo para continuar analizando los efectos de los sismos de intensidades menores. En el entorno de la **catedral de Granada** se alcanzó una intensidad máxima de IV, la EMS 98 indica que con esta intensidad no se producen daños. Efectivamente, no se produjeron en los elementos arquitectónicos, pero el siniestro no fue inocuo, ya que la caída a la calle de fragmentos de piedra pertenecientes a los elementos decorativos de fachada, que estaban deteriorados por el paso del tiempo, hizo necesario tomar medidas de seguridad y realizar costosas labores de emergencia para evitar que se produjeran accidentes.

Figura 8. Catedral de Granada. Medidas auxiliares para las labores de emergencia de retirada de elementos decorativos de fachada.
