# Inundaciones de Navarra, País Vasco, Aragón y Burgos, 2021

**Ricardo Blanco Rodríguez** - Delegado Territorial del CCS en el País Vasco

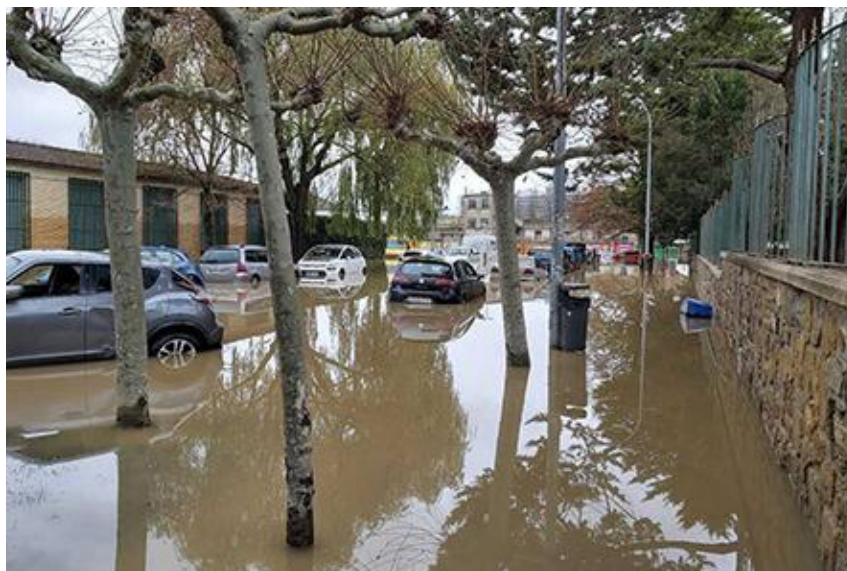
Figura 4. Desbordamiento del río Arga en Burlada.  
Fuente: CCS.

En el periodo de análisis se pueden distinguir dos eventos. Fuertes lluvias a finales de noviembre, que ocasionaron diversas inundaciones y otro evento a mediados de diciembre donde confluyeron los efectos derivados de un rápido deshielo por la subida de las temperaturas y unas lluvias persistentes en la zona norte de la cuenca del Ebro. Todo ello hizo que los caudales se trasladaran a las cuencas de los ríos, afectando al Ebro, inicialmente a su paso por Miranda de Ebro (Burgos), con avisos por crecidas extraordinarias del Trueba y el Nela en Burgos, y el Arga y el Ega en Navarra, llegando la crecida finalmente al tramo medio del Ebro. También se vieron afectadas las cuencas del Bidasoa, el Oria, el Deva y el Urumea. En este contexto, el Arga registró uno de los mayores datos de su serie histórica con hasta 524 m<sup>3</sup>/s a su paso por Pamplona.

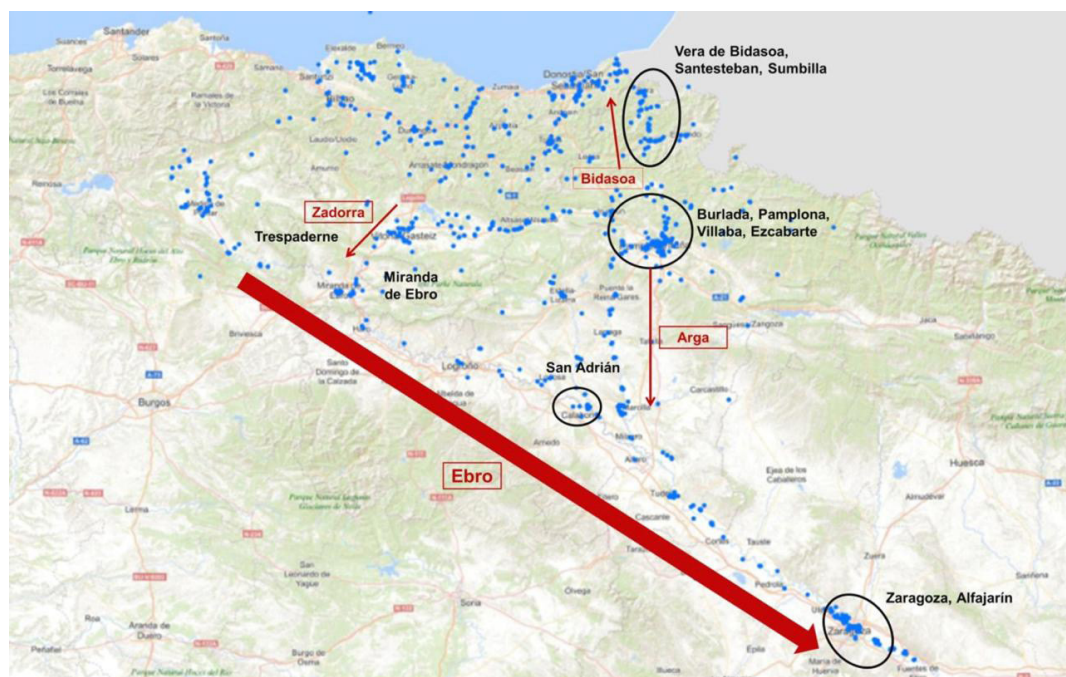
Figura 6. Distribución geográfica de expedientes y dirección del curso de los ríos.  
Fuente: CCS.

- **Cuenca del Arga:** Pamplona y Burlada (Navarra), de donde procedieron 2.700 solicitudes de indemnización con un coste para el CCS de 30,2 millones de euros.
- **Cuenca del Bidasoa:** Lesaka (Navarra), con 50 solicitudes de indemnización y un coste de 6,4 millones de euros.
- **Cuenca del Ega:** San Adrián (Navarra), con 925 expedientes solicitudes de indemnización y 7,7 millones de euros.
- **Cuenca del Ebro:** Miranda de Ebro (Burgos) (261 solicitudes de indemnización con un coste superior al millón de euros) y Zaragoza (438 solicitudes de indemnización con un valor de 5 millones de euros).

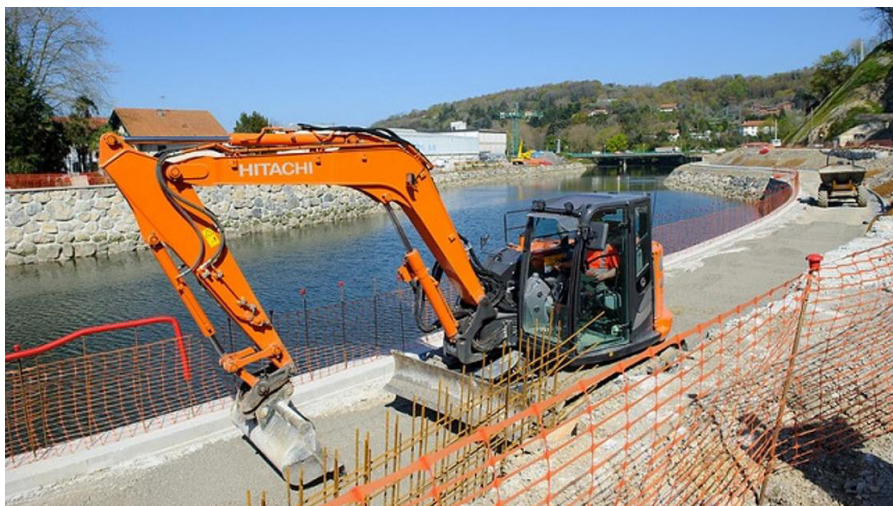
Figura 8. Obras hidráulicas.

Estos sistemas también permiten la adopción de medidas correctoras o de prevención a nivel estructural como, por ejemplo, las actuaciones de URA (Agencia Vasca del Agua), sobre puntos conflictivos de las diferentes cuencas del País Vasco (Cadagua, Oria o Ibaizábal, por ejemplo), que influyen positivamente en la reducción de los efectos de estas últimas crecidas.
