# Las avenidas de agosto de 1983 en Euskadi: hechos y enseñanzas

## José María Sanz de Galdeano Equiza

## Aitziber Urquijo Luengo

Agencia Vasca del Agua URA

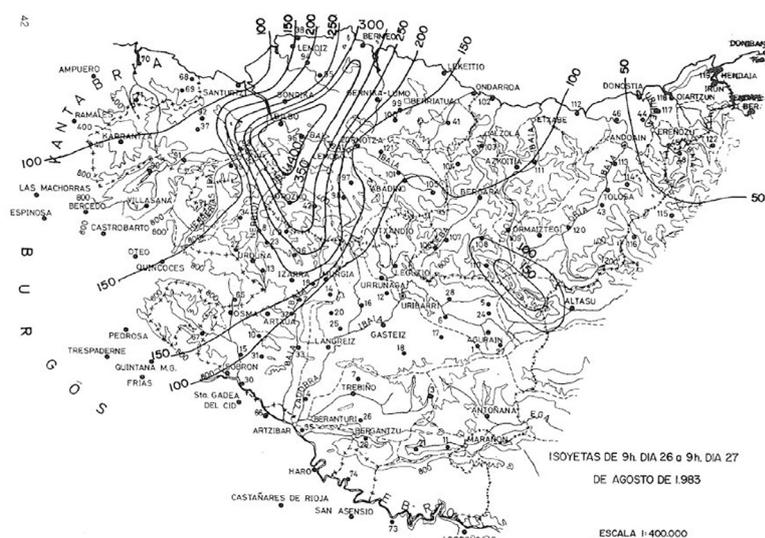
Figura 1. Lluvia entre las 9:00 horas del 26 de agosto y la misma hora del 27 de agosto de 1983.  
Fuente: Diputación Foral de Bizkaia, 1984: «Lluvias Torrenciales. Agosto-1983. Cuantificación de la Catástrofe».

Las cuencas del Nervión e Ibaizabal y el territorio comprendido entre éstas y la costa vizcaína fueron donde las precipitaciones se concentraron más ferozmente. Especialmente, aguas arriba de Bilbao en el entorno de la confluencia entre el Nervión y el Ibaizabal y una amplia franja que se prolongaba hacia el Munguiesado y la costa, entre Bermeo y Gernika. En este reducido espacio se midieron más de 200 mm entre las 9 horas de la mañana del día 26 y la misma hora del 27, con puntas por encima de los 400 mm entre la confluencia del Nervión y el Ibaizabal y Bilbao.

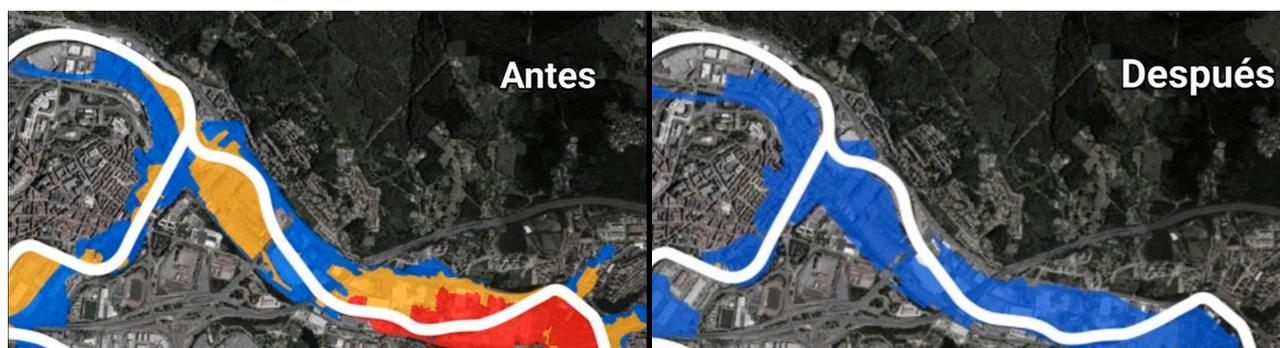
Figura 2. Inundabilidad antes y después de las actuaciones en el eje del Ibaizabal.

En azul T500; en amarillo T100 y en rojo T10.

Por el contrario, ahora estamos rehaciendo el acondicionamiento del Nervión en Llodio, uno de los primeros que se ejecutaron, pero no suficientemente eficaz, y acabamos de terminar en Galdakao la tercera fase del acondicionamiento del Ibaizabal hasta un kilómetro aguas debajo de la confluencia con el Nervión, tras once años desde que iniciamos la primera fase, con una inversión total de 36,2 M€.

En esta obra, en cuyo ámbito había unas 5200 personas afectadas por la avenida de 100 años de periodo de retorno, como el objetivo de la actuación ha sido acondicionar el cauce para que sea capaz de evacuar esa avenida, ya no hay ninguna persona teóricamente afectada por una crecida de esas características. En cuanto a los daños esperables como promedio anual en el ámbito inundable; es decir, en el alcance de la avenida de 500 años de periodo de retorno, se puede estimar que ahora ese valor es del orden de 0,7 M€ anuales, frente a los 7 M€ que se estimaban antes del comienzo de las obras. Como es fácil deducir, en sólo seis años quedaría amortizada la obra. A partir de ahí, según el promedio de daños anuales estimado, todo es beneficio neto. La rentabilidad de estas obras es enorme.

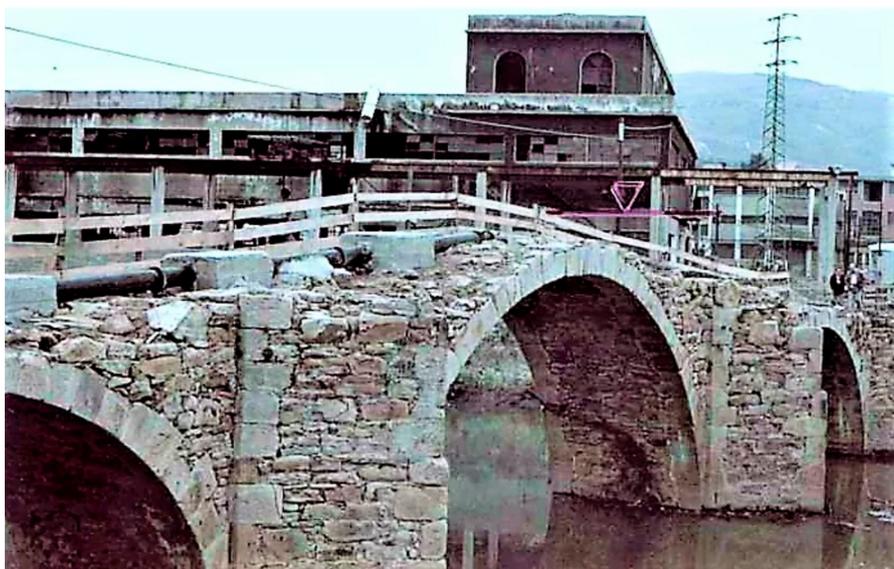
Figura 3. Puente de Mercadillo, en Galdakao, tras las inundaciones de agosto de 1983. Marca de la altura alcanzada por el agua.

Esta tercera fase de la obra del Ibaizabal ha sido ejemplo también de uno de los objetivos con los que la Agencia Vasca del Agua las diseña: el respeto, e incluso, la puesta en valor, de los elementos culturalmente patrimoniales del tramo en el que se trabaje. En este caso, el puente medieval de Mercadillo era un evidente obstáculo ante las avenidas y, de hecho, no le faltó mucho para ser arrastrado por la crecida de 1983. Lo que se ha hecho es un cauce alternativo que lo sortea, además de una ampliación general del curso, de modo que desaparece el efecto de tapón del puente, bajo el cual sigue pasando el agua alta, y además ha sido restaurado siguiendo las instrucciones de las autoridades en Patrimonio Cultural.

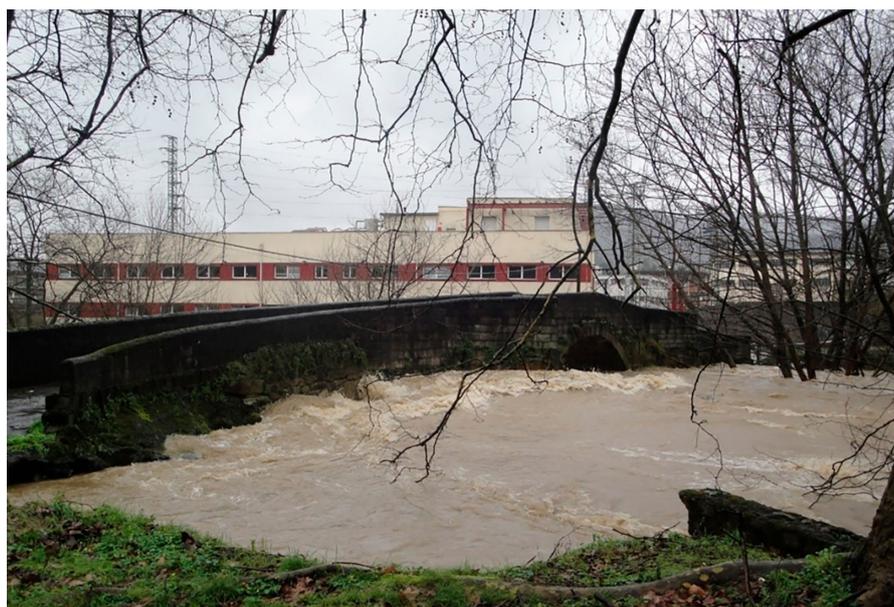
Figura 4. Puente de Mercadillo en avenida, antes de las actuaciones.  
Fuente: URA.

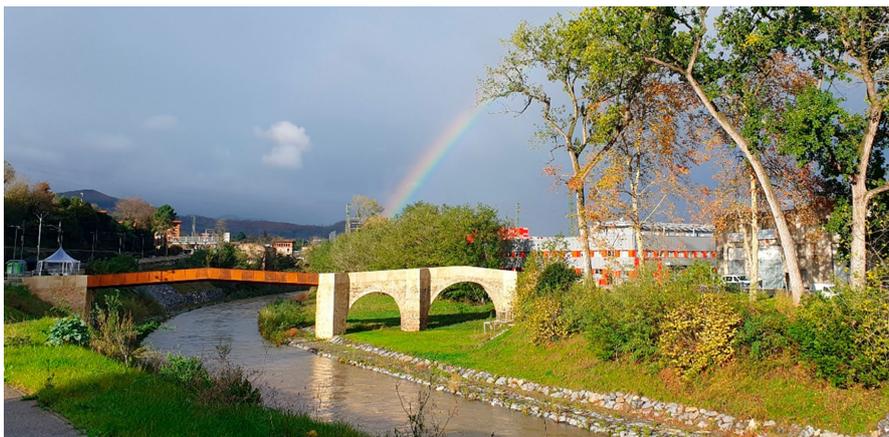
Figura 5. Puente de Mercadillo, en Galdakao, tras las actuaciones.  
Fuente: URA.

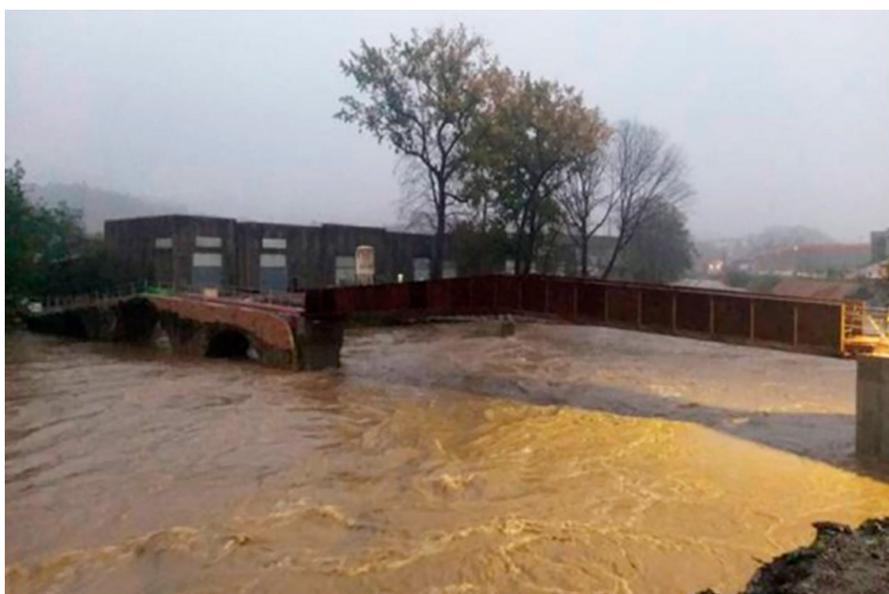
Figura 6. Puente de Mercadillo, en una avenida en diciembre de 2021,  
funcionando con las obras inacabadas.  
Fuente: URA.

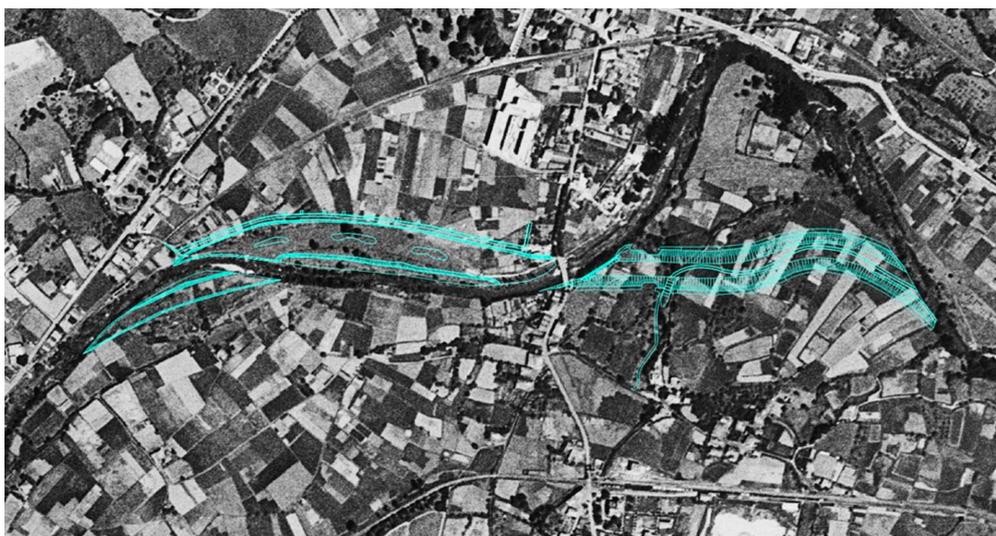
Figura 7. Ortofoto antigua del Cadagua en Mimetiz (Zalla), con los trazos de proyecto de las vegas inundables a recuperar.  
Fuente: visor de geoEuskadi y URA.

En otros casos, como en Vitoria-Gasteiz en el río Zadorra, o en Zalla (Bizkaia), en las obras de acondicionamiento del río Cadagua, lo que se ha buscado es la regeneración al máximo posible de lo que fue la vega inundable y sus condiciones ecológicas naturales, basándonos en ortofotografías antiguas, de modo que se recrean zonas inundables, que existieron en su día y se rellenaron, para que vuelvan a inundarse y laminen las avenidas y se aminore así el riesgo donde hasta ahora se producían crecidas que afectaban a la población. En esta obra, casi 2000 personas han dejado de estar en el alcance de la avenida de 100 años de periodo de retorno, con una inversión de unos 10 M€.

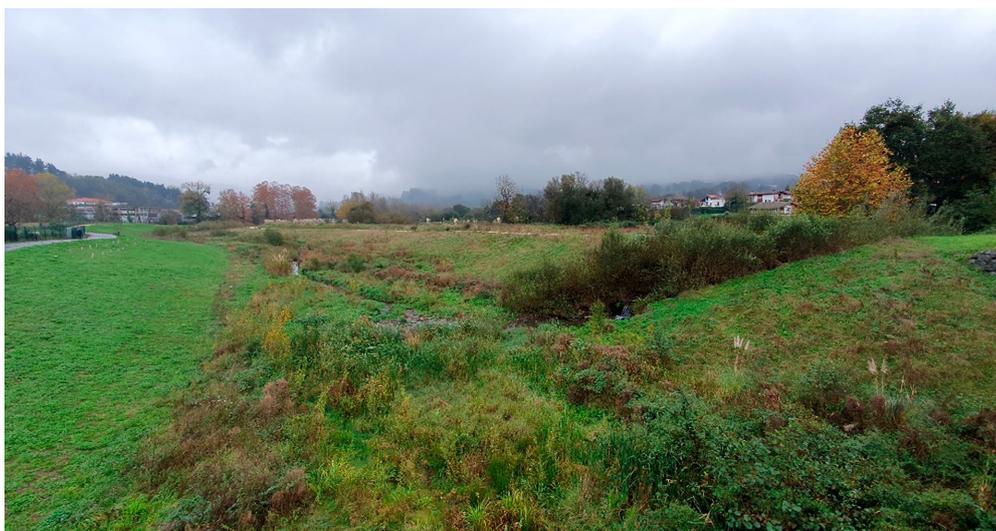
Figura 8. Cauce complementario, vega recuperada en el Cadagua en Mimetiz (Zalla).  
Fuente: URA.

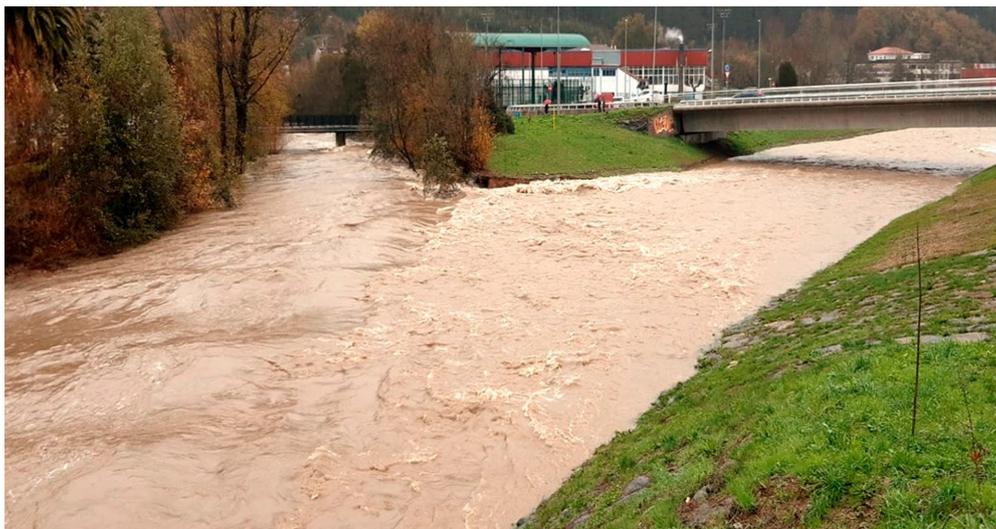
Figura 9. Cadagua en avenida, con la vega recuperada en funcionamiento como cauce complementario.
