# Peligros volcánicos y gestión de riesgos en Islandia

**Magnús T. Gudmundsson**, profesor de geofísica, Centro Vulcanológico Nórdico, Instituto de Ciencias de la Tierra, Universidad de Islandia

**Hörn Hrafnadóttir**, especialista en hidrología e hidráulica, Verkís Consulting Engineers

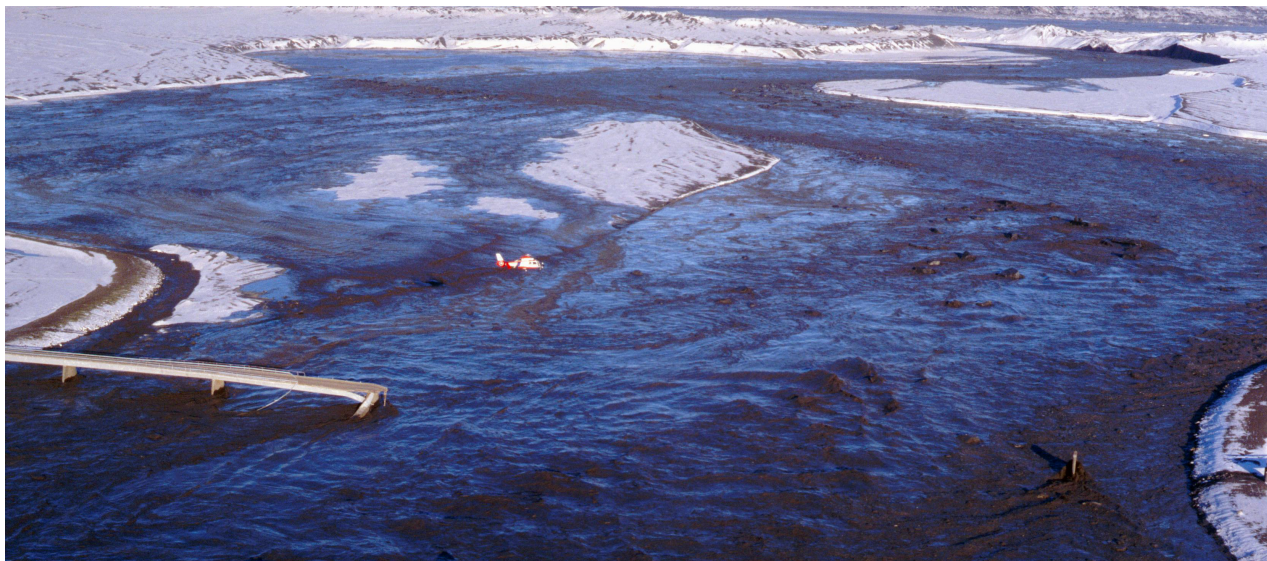
Figura 3. El jokulhlaup resultante de la erupción de Gjálp en 1996. Los grandes icebergs arrastrados por el agua de la inundación destruyeron el puente.

Toda esta agua de deshielo se liberó después dando lugar a un gran jokulhlaup que alcanzó un pico de descarga de 50.000 m<sup>3</sup>/s aproximadamente. El jokulhlaup arrasó uno de los puentes principales (Figura 3) y causó además daños importantes en la carretera principal que rodea la isla, que estuvo cerrada durante algunas semanas tras el evento. No hubo granjas ni pueblos en peligro, debido a que esta llanura aluvial ha estado deshabitada durante cientos de años.

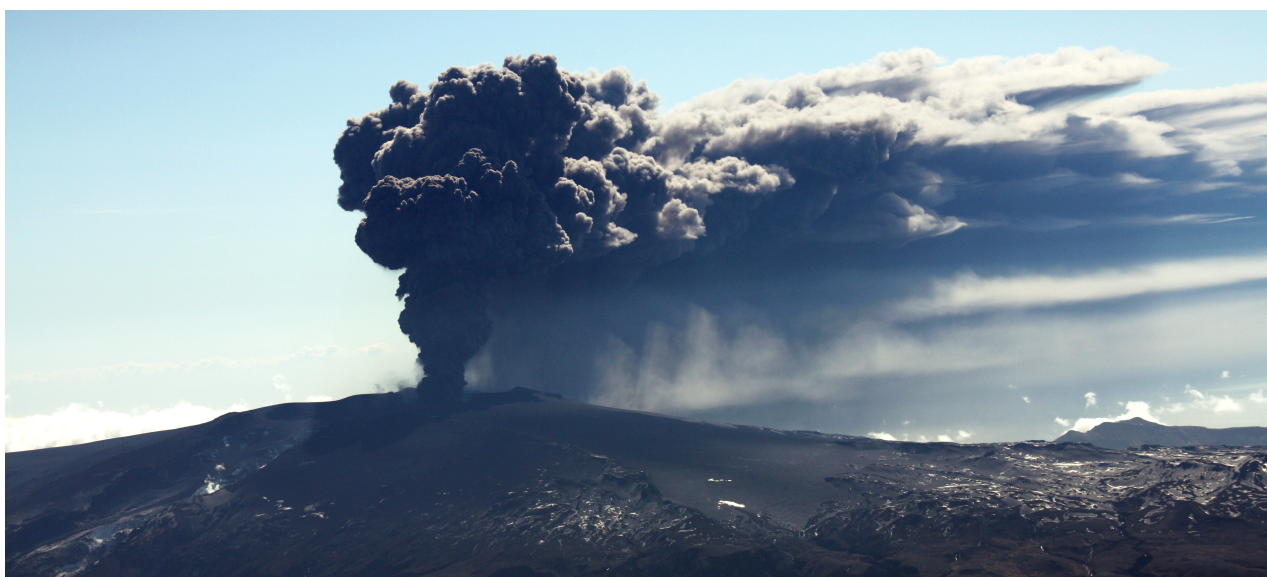
Figura 4. La erupción del Eyjafjallajökull en mayo de 2010.

La erupción (Figura 4) tuvo lugar durante un período en el que la dirección predominante del viento se dirigía hacia Europa. Las nubes de ceniza volaron hacia el continente, lo que provocó que esta erupción de tamaño moderado se convirtiera en un evento global, ocasionando la cancelación de más de 100.000 vuelos de pasajeros en Europa y en el Atlántico Norte. En los primeros 2 o 3 días se produjeron jokulhlaups de forma reiterada, aunque las barreras existentes contra las inundaciones resistieron el impacto; al cortar las vías de flujo a las aguas de la inundación a través de la carretera principal, se evitó el daño al puente en la carretera circular. Se aplicaron planes de respuesta para erupciones volcánicas que habían sido adaptados recientemente en la zona, incluidas tres evacuaciones de corta duración. A nivel local, la caída de ceniza causó pérdidas de escasa importancia a las granjas cercanas.

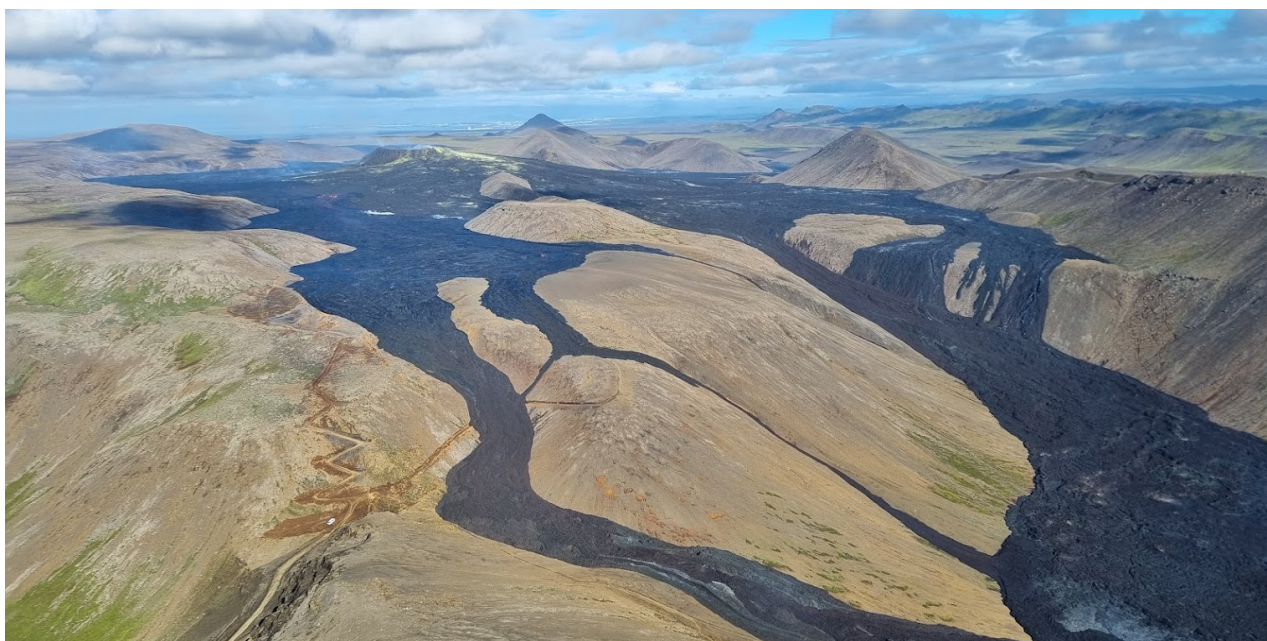
Figura 5. El flujo de lava en Fagradalsfjall el 15 de septiembre de 2021, vista hacia el norte. La ciudad de Reykjavik se puede ver a lo lejos. A la izquierda está el dique de desvío construido para evitar que la lava fluyera hacia el oeste.

Según todos los estándares, fue de baja intensidad y solo produjo lava (Figura 5). Las mediciones de superficie de la lava más recientes, del 30 de septiembre de 2021, muestran que la lava ha cubierto aproximadamente 4,85 km<sup>2</sup> de terreno y que su volumen es de aproximadamente 0,15 km<sup>3</sup> (Pedersen et al. 2021; Instituto de Ciencias de la Tierra, Universidad de Islandia, 2021). Actualmente (1 de diciembre de 2021), no se ha detectado actividad desde el 18 de septiembre.

Los diques de desvío están ubicados a lo largo de una cresta con objeto de prevenir que la lava fluyera hacia el oeste. Los diques evitaron este desbordamiento en tres ocasiones, pero en ese momento la lava era tan alta que es posible que no hubieran resistido una cuarta.

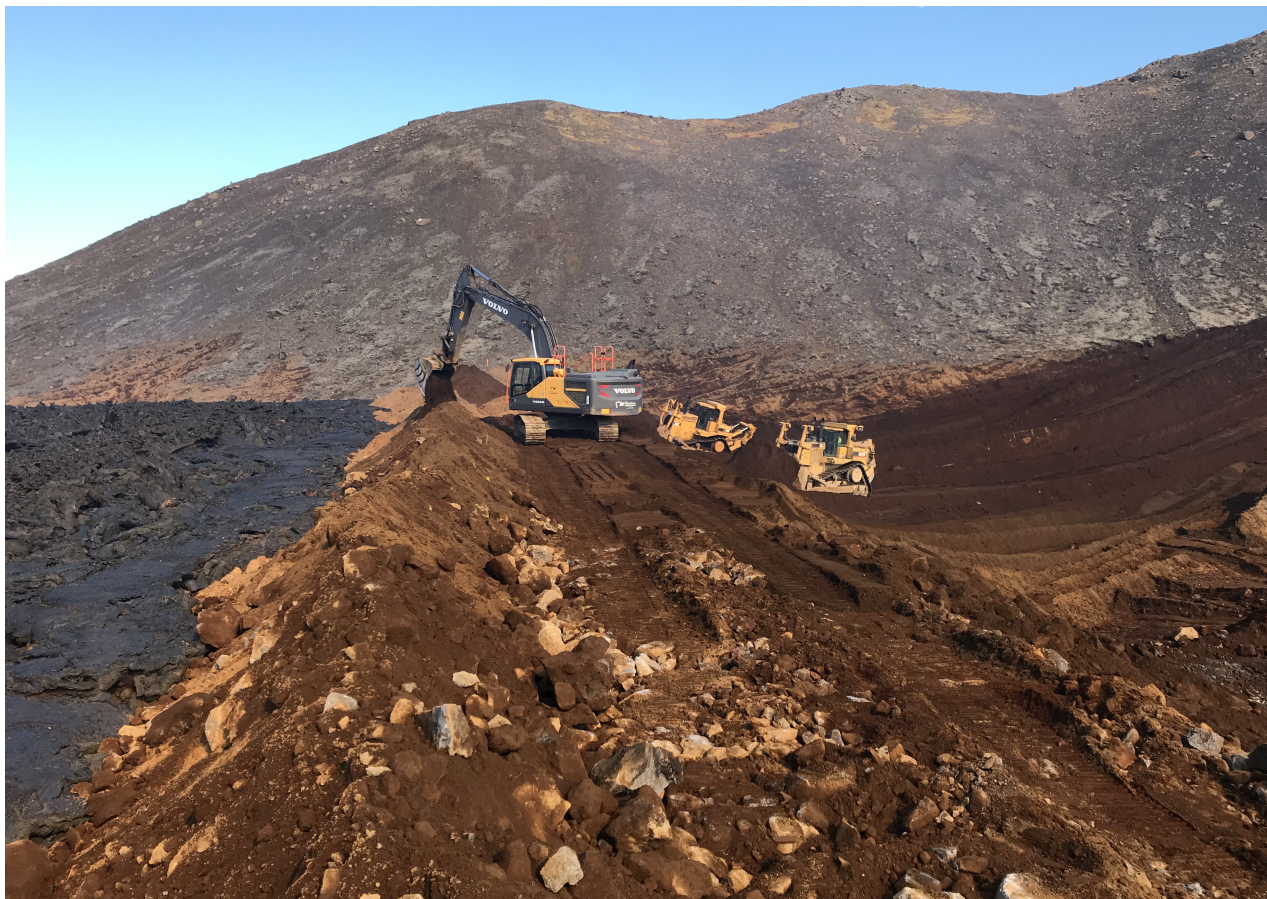
Figura 7. Elevación de emergencia de la presa oriental, un día antes del desbordamiento.

Se llevaron a cabo cinco obras de protección: tres presas de retención y dos diques de desvío. Además, se construyeron tres barreras de protección del lugar de trabajo (Work Site Protection Barriers, WSPB) para proteger el área donde se estaba construyendo la presa o el dique.

Los dos primeros WSPB (de 1,5 a 2 m de altura) retrasaron el avance de la lava a'a, permitiendo que el frente de lava se elevara de 2 a 4 m por encima de las barreras. Después de que la lava cambió a pahoehoe (Figura 7), la lava más fluida avanzó tan pronto como superó las barreras.

La experiencia obtenida con estos esfuerzos muestra que la progresión de la lava puede verse influida por presas y diques de desvío. Las presas retrasan el avance y son mucho más efectivas contra los flujos a'a que son más viscosos, mientras que los diques de desvío pueden tener un efecto importante en la dirección de propagación, por ejemplo, cuando la lava fluye hacia abajo desde una prominencia topográfica.
