Siniestralidad de Lorca, 11 de mayo de 2011

Alfonso Manrique Ruiz

Subdirector de Tasaciones (1988-2021)
Consorcio de Compensación de Seguros

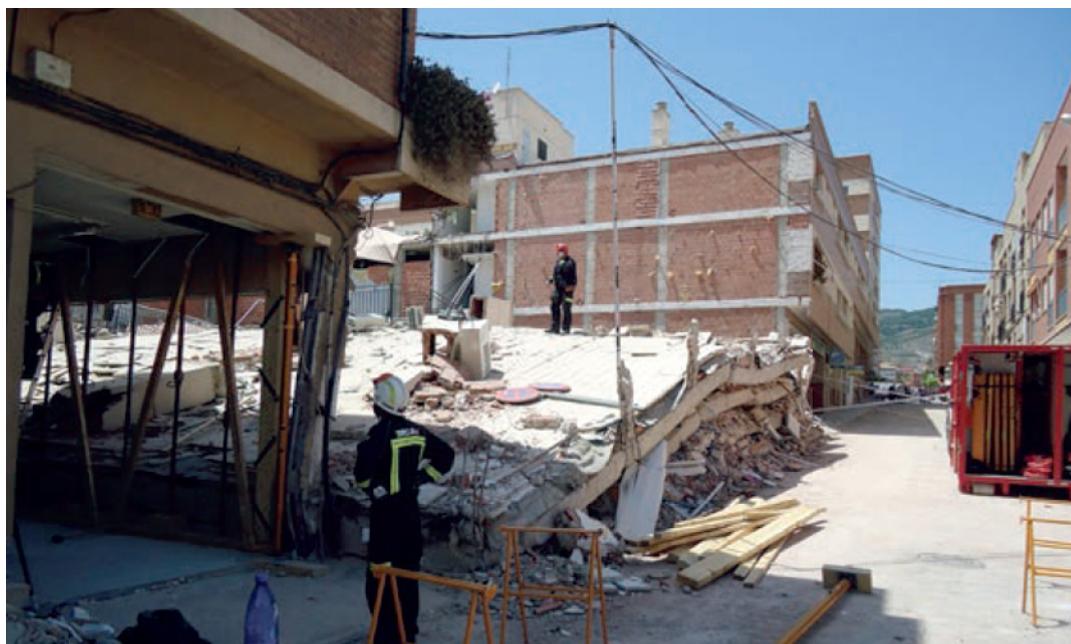
El 18 de mayo de 2011, siete días después de ocurrido el terremoto, el Ayuntamiento de Lorca comenzaba la demolición del primer edificio, el Residencial Princesa, la comunidad formada por los números 57, 59 y 61 de la carretera de Granada.
